# COMUNE DI APICE

*Progettazione rigenerazione verde urbano - Verifica stabilità degli alberi e ipotesi di riqualificazione delle aree verdi urbane*

Indagine visiva e perizia tecnica sulla stabilità e sullo stato di salute di piante conifere site in C.so del Progresso e site lungo i viali alberati o in prossimità di luoghi in cui si evinca il pericolo di pubblica incolumità del comune di Apice

**REL.01**

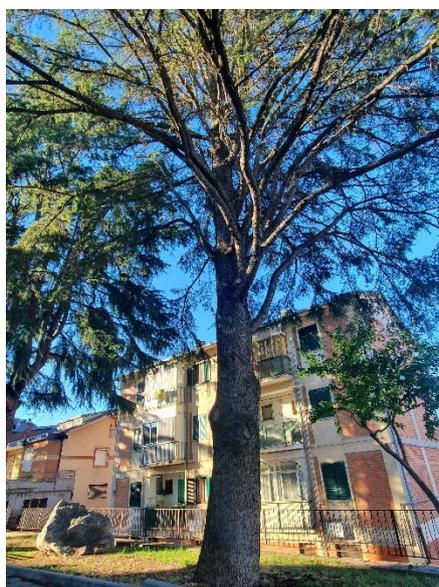
Dall'analisi visiva effettuata si evincono segni, sintomi e difetti significativi soprattutto dal punto di vista strutturale per cui viene assegnata una classe di propensione al cedimento C/D.

*Figura 2 Struttura albero CD1*

Necessaria analisi strumentale con resistografo per valutare la presenza di cavità o di fenomeni degradativi all'interno delle branche principali, da eseguirsi entro l'anno. A seguito di tale indagine la pianta può essere assegnata alla classe C o D e procedere con l'eventuale abbattimento.

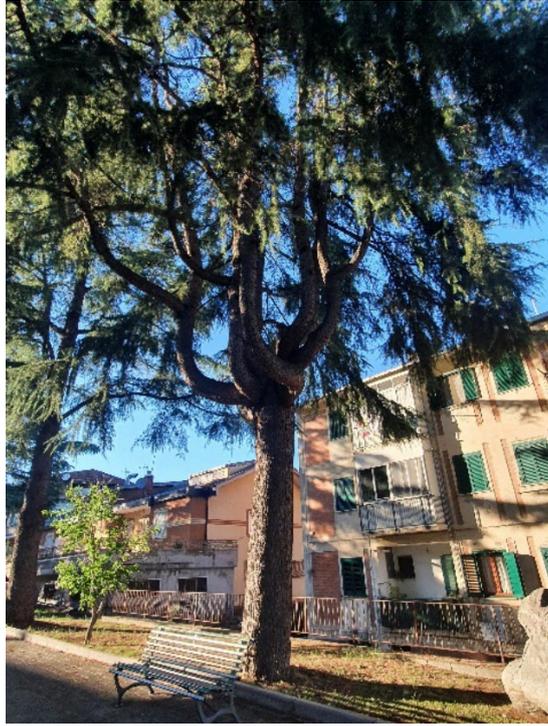
Le branche principali, nella zona di inserzione al fusto, presentano fenomeni degradativi associabili alla carie del legno.

Dall'analisi visiva effettuata l'esemplare presenta gravi difetti strutturali per cui viene assegnata una classe di propensione al cedimento pari a C/D.

*Figura 3 Inserzione scorretta delle branche causata da vecchia capitozzatura*

Necessaria analisi strumentale con resistografo per valutare la presenza di cavità o di fenomeni degradativi all'interno delle branche principali, da eseguirsi entro l'anno. A seguito di tale indagine la pianta può essere assegnata alla classe C o D e procedere con l'eventuale abbattimento.

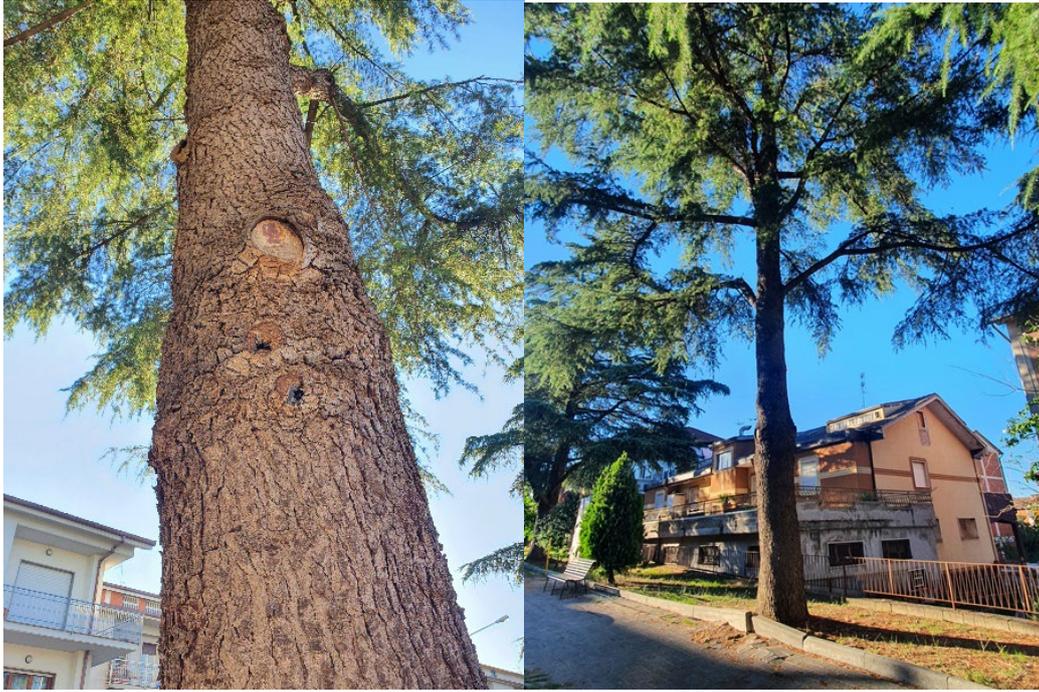
Presenta numerose ferite parzialmente cicatrizzate causate da vecchie potature effettuate per alzare l'altezza di inserzione della chioma ed aumentare la luminosità nelle abitazioni retrostanti.

Lungo il fusto sono presenti numerosi fori di entrata ed uscita di insetti xilofagi ed innalzamento della corteccia. Probabili fenomeni degradativi in atto.

Dall'analisi visiva effettuata l'esemplare presenta difetti strutturali.

*Figura 4 Ferite da potatura su fusto*

È necessaria un'analisi strumentale con resistografo per valutare la presenza di cavità o di fenomeni degradativi a carico del fusto. A seguito di tale indagine la pianta può essere assegnata alla classe C o D e procedere con l'eventuale l'abbattimento.

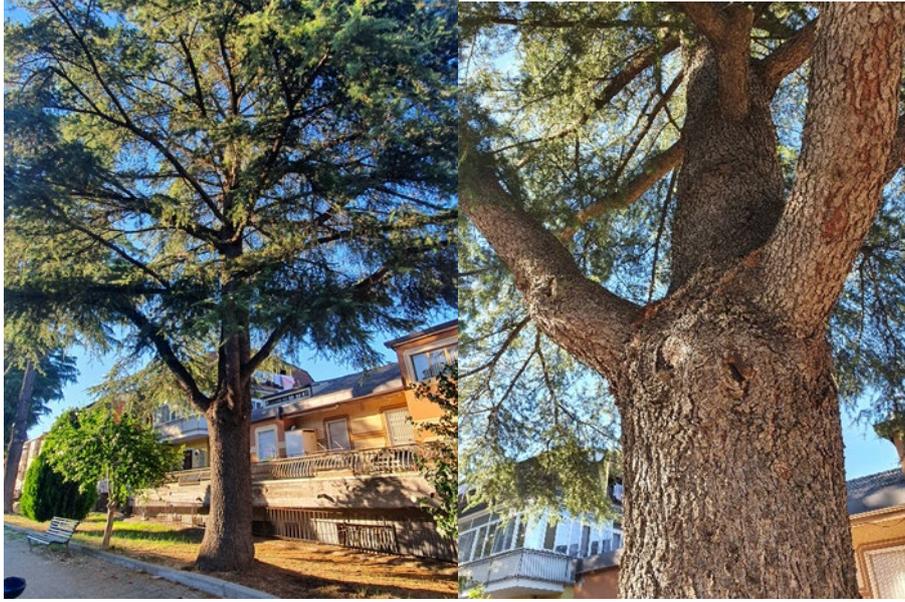
Presenta numerosi rigonfiamenti e una cavità causata da un vecchio danno meccanico.

Dall'analisi visiva effettuata l'esemplare presenta gravi difetti strutturali soprattutto sulle prime branche di inserzione della chioma.

*Figura 5 Danni da capitozzatura del fusto*

Necessaria analisi strumentale con resistografo per valutare la presenza di cavità o di fenomeni degradativi all'interno delle branche principali e sul fusto, da eseguirsi entro l'anno. A seguito di tale indagine la pianta può essere assegnata alla classe C o D e procedere con l'eventuale abbattimento.

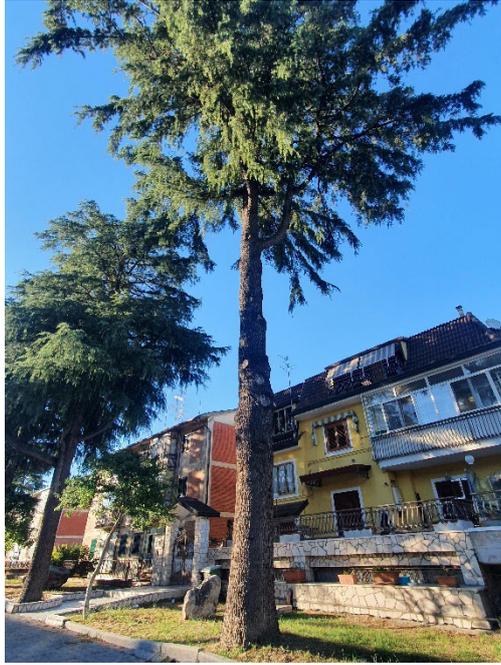
Presenta ferite da danno meccanico con scortecciamenti.

Presenta lungo tutto il fusto numerose ferite di notevoli dimensioni, parzialmente cicatrizzate causate da vecchie potature effettuate per alzare l'altezza di inserzione della chioma ed aumentare la luminosità nelle abitazioni retrostanti.

Dall'analisi visiva effettuata l'esemplare non presenta gravi difetti strutturali.

*Figura 6 Evidente asportazione delle branche praticata per favorire l'illuminazione delle abitazioni*

Tuttavia è necessaria un'analisi strumentale con resistografo per valutare la presenza di cavità o di fenomeni degradativi a carico del fusto. A seguito di tale indagine la pianta può essere assegnata alla classe C o D e procedere con l'eventuale abbattimento.

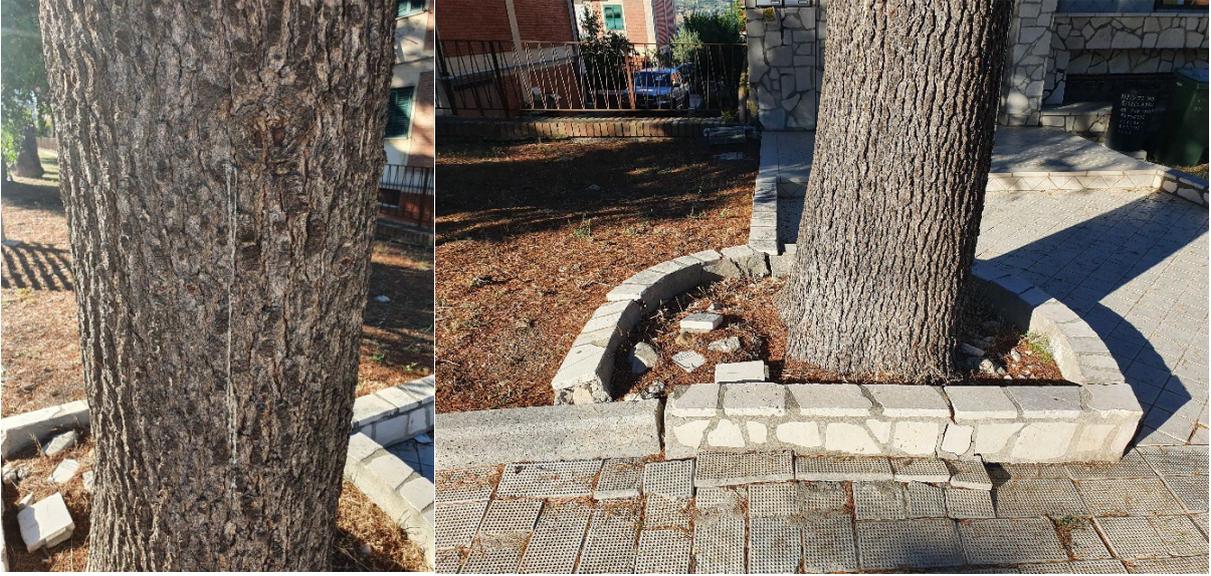
Il castello è stato compromesso probabilmente da un errata potatura di formazione in età giovanile che ha causato la crescita verso l'alto di alcune branche principali le quali presentano anche fenomeni degradativi.

Dall'analisi visiva effettuata l'esemplare presenta difetti strutturali tali da compromettere la stabilità della pianta in condizioni straordinarie.

*Figura 7 Fori di insetti xilofagi con fuoriuscita di resina*

Sarebbe opportuno un'analisi strumentale con resistografo per valutare la presenza di cavità o di fenomeni degradativi a carico del fusto. A seguito di tale indagine la pianta può essere assegnata alla classe C o D e procedere con l'eventuale abbattimento.

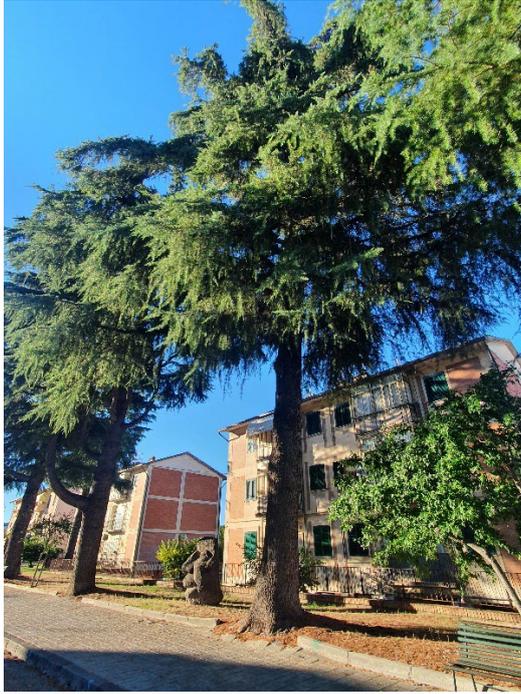
Il fusto è leggermente inclinato. Presenta numerose ferite al di sotto dell'attuale inserzione della chioma, provocate da invasive potature effettuate per alzare l'altezza di inserzione della chioma stessa e permettere una maggiore illuminazione alle abitazioni retrostanti.

Dall'analisi visiva effettuata l'esemplare presenta difetti strutturali tali da compromettere la stabilità della pianta in condizioni straordinarie.

*Figura 8 Struttura esemplare CD7*

Sarebbe opportuno effettuare un'analisi strumentale con resistografo per valutare lo sviluppo di cavità interne e o fenomeni degradativi. A seguito di tale indagine la pianta può essere assegnata alla classe C o D e procedere con l'eventuale abbattimento.

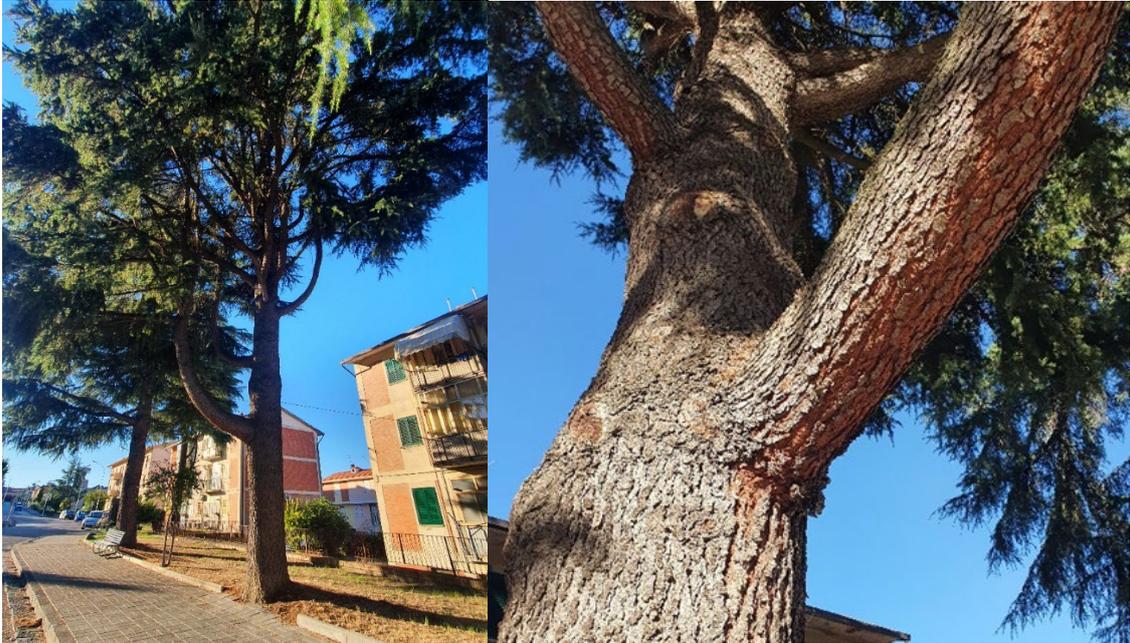
Il fusto presenta numerose ferite al di sotto dell'attuale inserzione della chioma, provocate da invasive potature effettuate per alzare l'altezza di inserzione della chioma stessa e permettere una maggiore illuminazione alle abitazioni retrostanti. Tali interventi hanno anche causato l'alterazione dell'orientamento delle prime branche di inserzione della chioma che sono cresciuti verso l'alto anziché in modo orizzontale. In modo particolare, la prima branca posizionata a circa 2 metri di altezza dal piano di campagna, si è evoluto come un fusto secondario con un diametro di circa 30 cm, a partire dal quale si sono sviluppate numerose rami che insieme formano una chioma a sé stante.

Questo fusto secondario presenta a livello di inserzione sul fusto principale fenomeni degradativi e scortecciamenti che, considerando il carico che sostiene, possono essere la causa del crollo della branca.

*Figura 9 Brancha con alta propensione al cedimento*

Infine, alla pianta CD8 è stata assegnata una classe di propensione al cedimento D: il rischio di schianto del fusto secondario è elevatissimo. Esso risulta eccessivamente sporgente rispetto al fusto principale ed appesantito dalla chioma che si è sviluppata e che sostiene; inoltre nell'area di inserzione al fusto sono presenti fenomeni di degradazione del legno e numerosi fori di insetti xilofagi.

Dall'analisi visiva effettuata l'esemplare presenta gravi difetti strutturali che non possono essere in alcun modo mitigati per cui viene assegnata una classe di propensione al cedimento pari a D con conseguente abbattimento dell'esemplare.

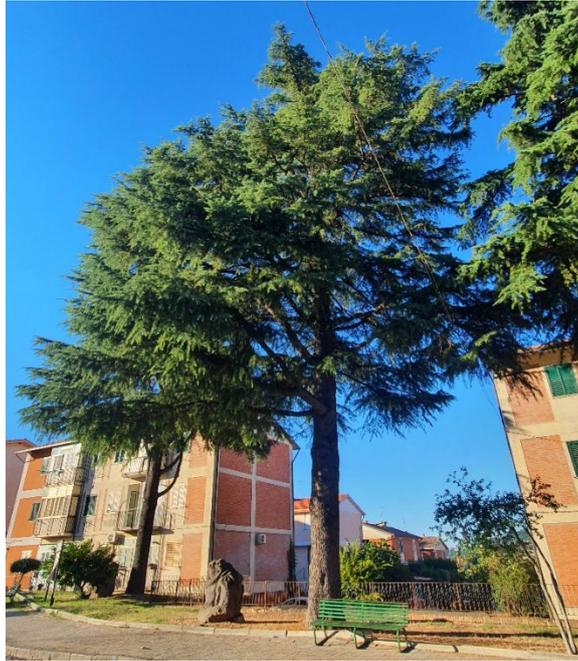
Presenta numerose ferite parzialmente cicatrizzate causate da vecchie potature effettuate per alzare l'altezza di inserzione della chioma ed aumentare la luminosità nelle abitazioni retrostanti.

Lungo il fusto sono presenti numerosi fori di entrata ed uscita di insetti xilofagi, innalzamento della corteccia, rigonfiamenti e ferite da danno meccanico.

Dall'analisi visiva effettuata l'esemplare non presenta gravi difetti strutturali.

*Figura 10 Evidente sbilanciamento della chioma del soggetto CD9*

Tuttavia è necessaria un'analisi strumentale con resistografo per valutare la presenza di cavità o di fenomeni degradativi a carico del fusto. A seguito di tale indagine la pianta può essere assegnata alla classe C o D e procedere con l'eventuale abbattimento.

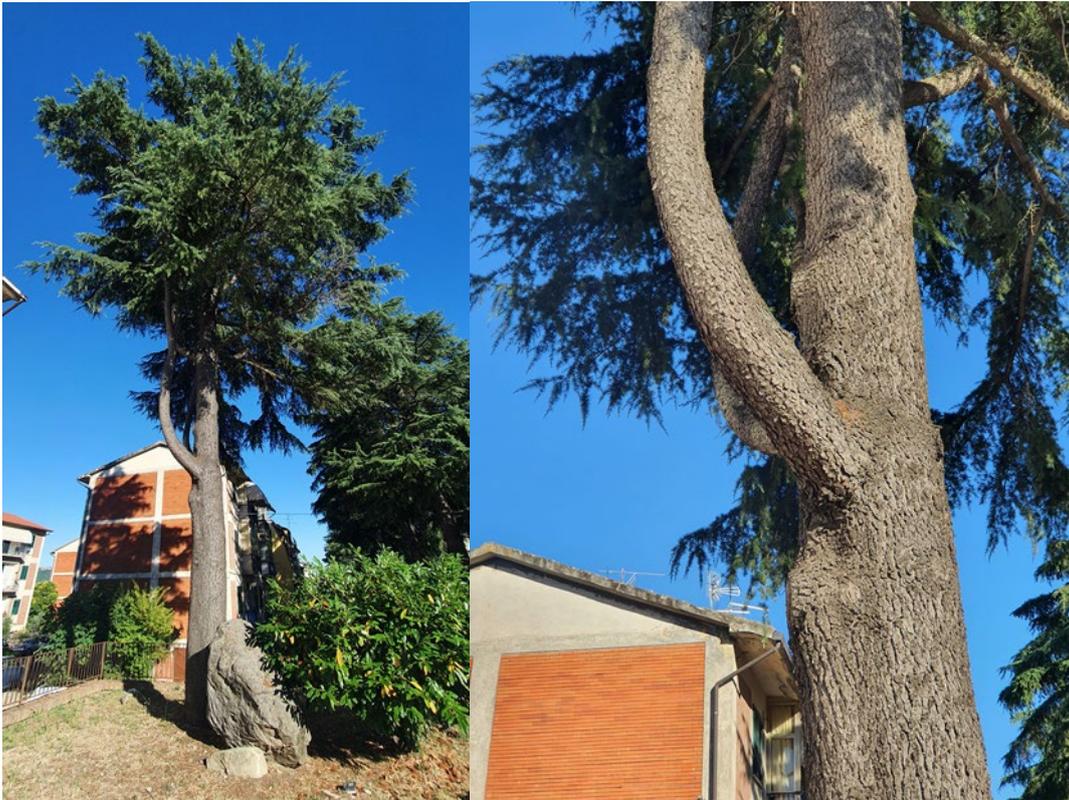
Presenta lungo tutto il fusto numerose ferite di notevoli dimensioni, parzialmente cicatrizzate causate da vecchie potature effettuate per alzare l'altezza di inserzione della chioma ed aumentare la luminosità nelle abitazioni retrostanti.

*Figura 11 Dettaglio della crescita verso l'alto delle branche principali*

Dall'analisi visiva effettuata l'esemplare presenta gravi difetti strutturali per cui viene assegnata una classe di propensione al cedimento pari a C/D con opportuno un controllo visivo periodico ed un'analisi strumentale con resistografo per valutare la presenza di cavità o di fenomeni degradativi a carico del fusto. A seguito di tale indagine la pianta può essere assegnata alla classe C o D e procedere con l'eventuale abbattimento.

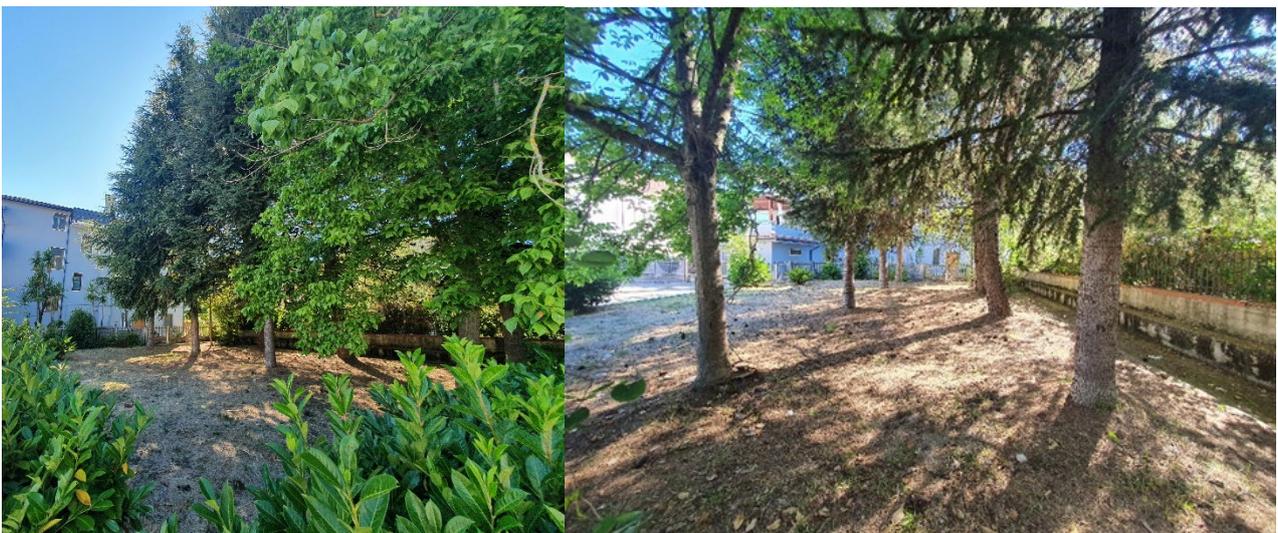
Figura 12 Evidenza del sesto d'impianto

È necessario procedere con l'abbattimento del 50% delle piante presenti, soprattutto sulle conifere, in modo da raddoppiare il sesto d'impianto e garantire una superficie aerea idonea per ogni chioma.

Lo stesso per le latifoglie posizionate a nord est delle conifere cercando di preservare gli esemplari di *Cercis siliquastrum*.

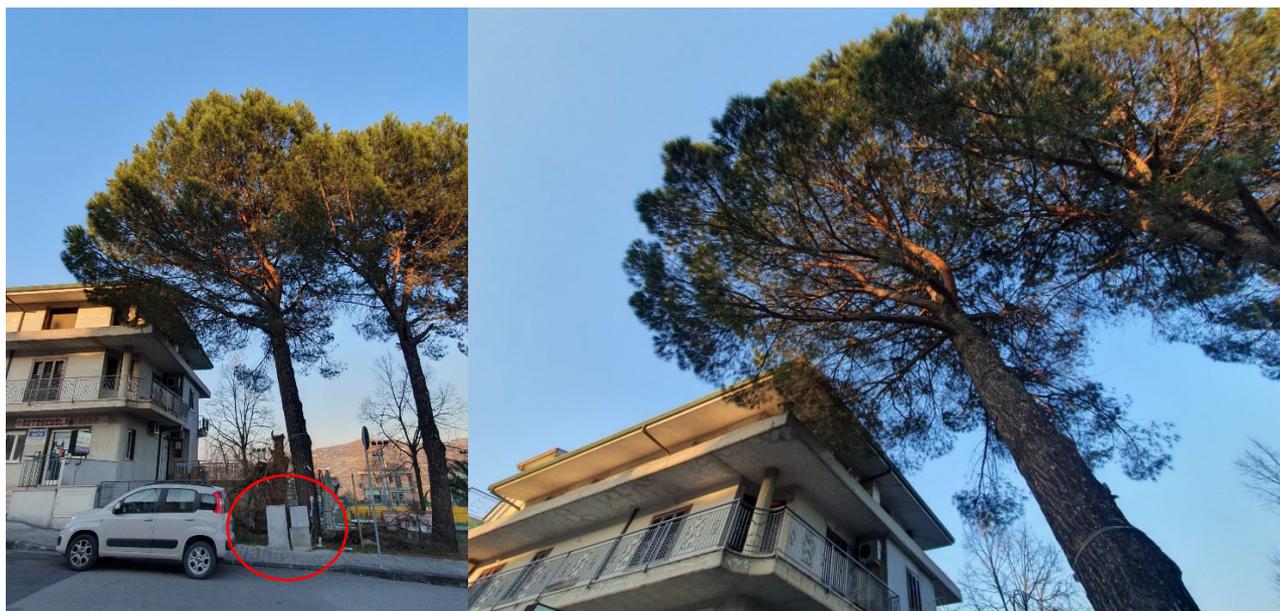
- è posizionata al confine tra la proprietà privata e pubblica e che invade la proprietà privata con più del 50% della chioma;
- praticamente a pochi centimetri di distanza dal fusto è stata installata una cabina di distribuzione del gas metano a servizio delle abitazioni circostanti
- ed inoltre, per preservare la continuità del filare di *Pinus pinea* migliorando le condizioni stazionali dell'esemplare adiacente

Figura 13 Invadenza della chioma di PPX e cabina di distribuzione gas metano

sarebbe opportuno procedere all'abbattimento della pianta PPX.

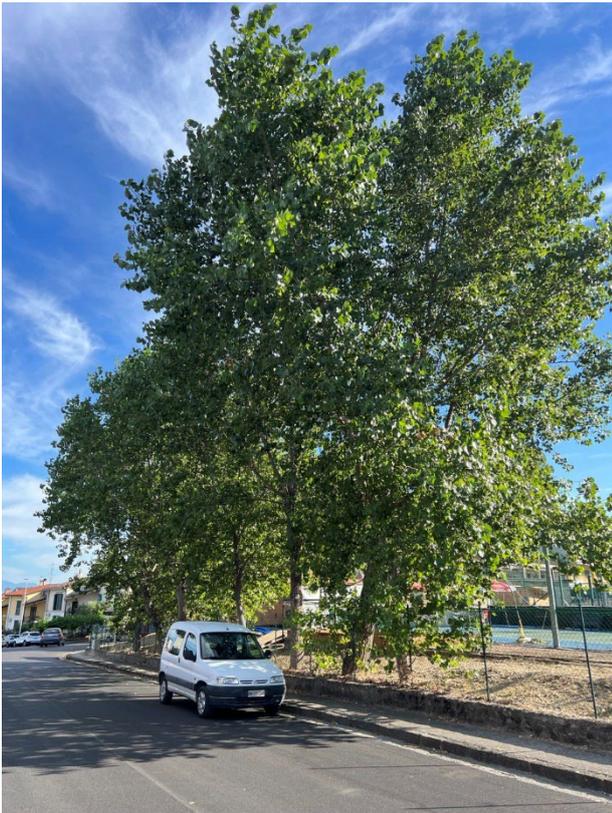
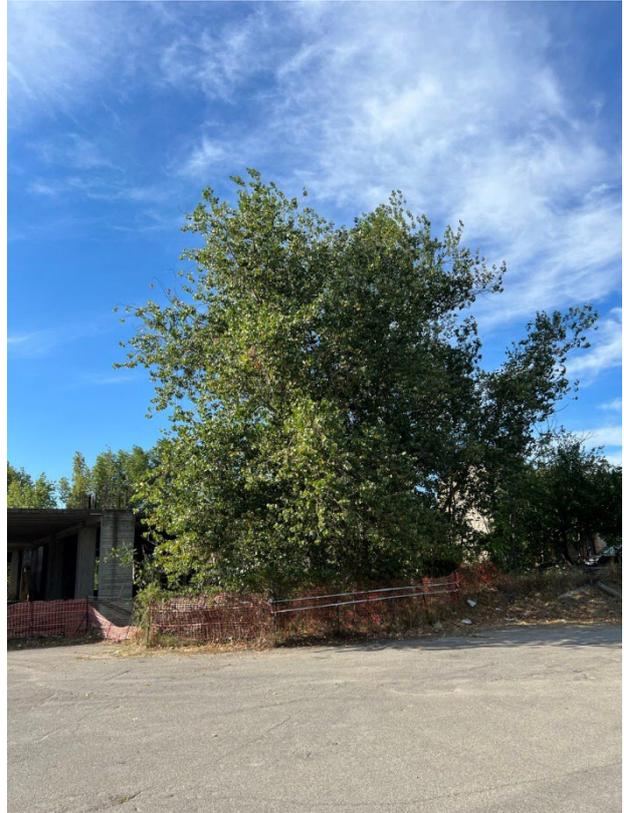
Una situazione simile si verifica ad Apice in Via G. Zampelli dove è presente un filare di 7 piante afferenti al genere *Populus spp.* Le piante sono in pieno centro urbano ed addirittura costituiscono il verde sportivo a servizio dell’adiacente campo di calcetto e tennis.

Data la problematica sopra esposta si consiglia l’abbattimento e la sostituzione con specie più adatte al contesto urbano come indicato successivamente.
